**Protokół badania urządzeń piorunochronnych
NR PROTOKOŁU 2023/0186**

1.	Miejsce badania: BUDYNEK RESONICA SP ZOZ SZPITALI MIEJSKICH W CHORZOWIE, UL. STRZELCÓW BYTOMSKICH 11, 41-500 CHORZÓW					
2.	Badana instalacja: INSTALACJA ODGROMOWA BUDYNKU					
3.	Wykonawca pomiarów: ELEKTRIX – ROBERT SZYMASZEK, UL. DUBOIS 16, 44-100 GLIWICE Robert Szymaszek – nr upr. SEP E1/710/2801/19, SEP D1/710/2802/19					
4.	Metoda i rodzaj badania: BADANIE OKRESOWE					
5.	Data wykonania badania: 11.08.2023r.					
6.	Data następnego badania: po naprawie					
7.	Do badania użyto przyrządu: MIERNIK REZYSTANCJI UZIEMIENIA – MRU 200, NR FABR 702252; $R_p < 30 \Omega$ Pomiar rezystancji uziemienia wykonano metodą techniczną.					
8.	Warunki zewnętrzne: a) temperatura zewnętrzna: +20 stopni C (w ciągu ostatnich 3 dni brak przymrozków) b) opady: brak opadów (w ciągu ostatnich 3 dni brak opadów deszczu lub śniegu) c) typ podłoża: grunt mieszany					
9.	Wyniki badania a) oględziny części nadziemnej: WYNIK NEGATYWNY b) oględziny przewodów odprowadzających: WYNIK NEGATYWNY c) kontrola połączeń galwanicznych i skręcanych: WYNIK NEGATYWNY d) sprawdzenie stanu uziomów: STAN NEGATYWNY e) pomiar rezystancji uziemień

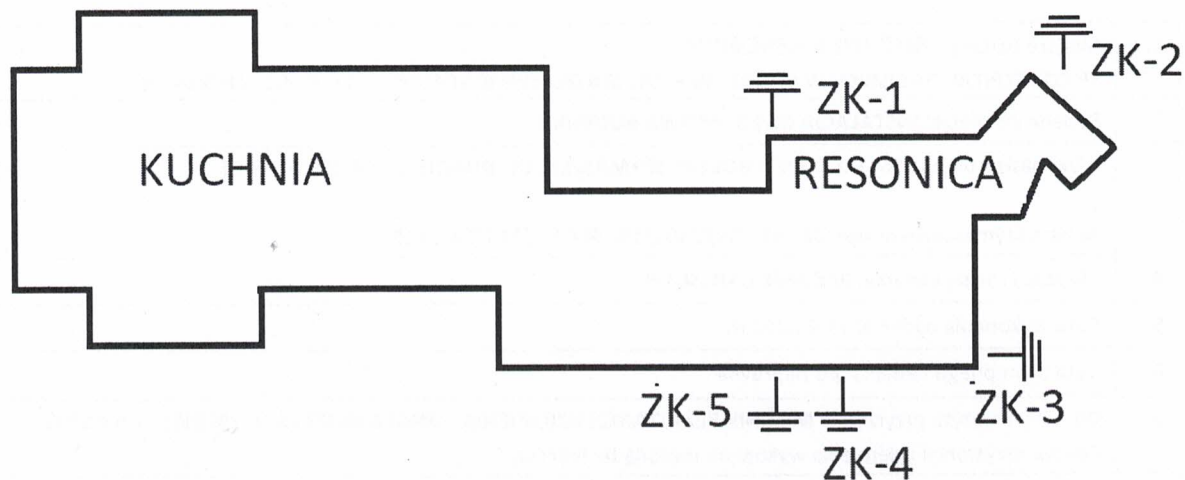
Schemat rozmieszczenia złącz kontrolnych ZK w instalacji odgromowej w budynku Resonica w SP ZOZ Szpitali Miejskich w Chorzowie przy ul. Strzelców Bytomskich 11 w Chorzowie.
