Protokół badania urządzeń piorunochronnych**NR PROTOKOŁU 2023/0185**

1.	Miejsce badania: KUCHNIA SP ZOZ SZPITALI MIEJSKICH W CHORZOWIE, UL. STRZELCÓW BYTOMSKICH 11, 41-500 CHORZÓW					
2.	Badana instalacja: INSTALACJA ODGROMOWA BUDYNKU					
3.	Wykonawca pomiarów: ELEKTRIX – ROBERT SZYMASZEK, UL. DUBOIS 16, 44-100 GLIWICE Robert Szymaszek – nr upr. SEP E1/710/2801/19, SEP D1/710/2802/19					
4.	Metoda i rodzaj badania: BADANIE OKRESOWE					
5.	Data wykonania badania: 11.08.2023r.					
6.	Data następnego badania: SIERPIEŃ 2028r.					
7.	Do badania użyto przyrządu: MIERNIK REZYSTANCJI UZIEMIENIA – MRU 200, NR FABR 702252; $R_p < 30 \Omega$ Pomiar rezystancji uziemienia wykonano metodą techniczną.					
8.	Warunki zewnętrzne: a) temperatura zewnętrzna: +20 stopni C (w ciągu ostatnich 3 dni brak przymrozków) b) opady: brak opadów (w ciągu ostatnich 3 dni brak opadów deszczu lub śniegu) c) typ podłoża: grunt mieszany					
9.	Wyniki badania a) oględziny części nadziemnej: WYNIK POZYTYWNY b) oględziny przewodów odprowadzających: WYNIK POZYTYWNY c) kontrola połączeń galwanicznych i skręcanych: WYNIK POZYTYWNY d) sprawdzenie stanu uzimów: STAN POZYTYWNY e) pomiar rezystancji uziemień (przyję

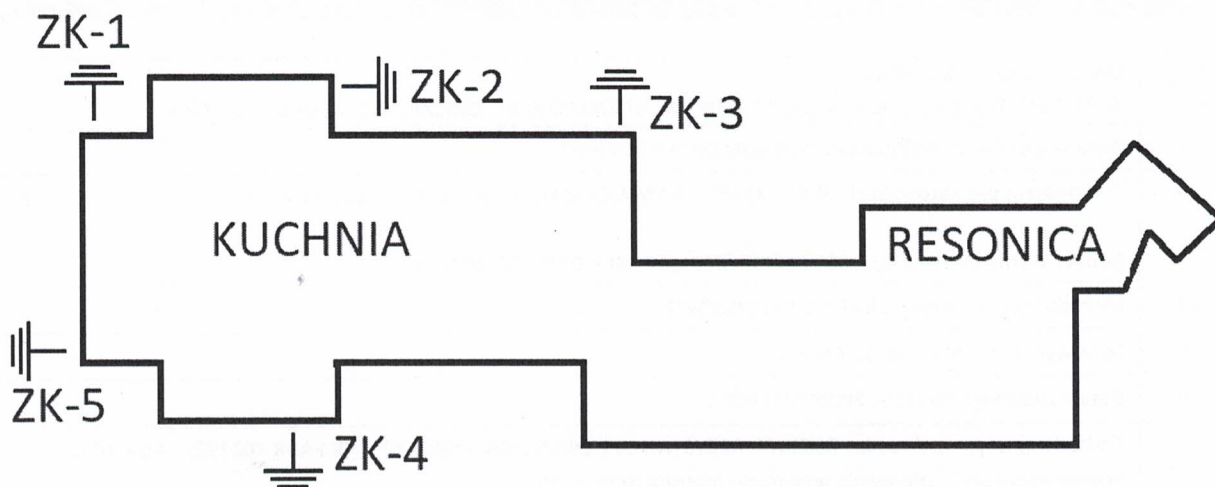
Schemat rozmieszczenia złącz kontrolnych ZK w instalacji odgromowej w budynku kuchni w SP ZOZ Szpitali Miejskich w Chorzowie przy ul. Strzelców Bytomskich 11 w Chorzowie.
